Direction Départementale de l'Équipement de la Charente-Maritime		Fiche des Plus Hautes Eaux

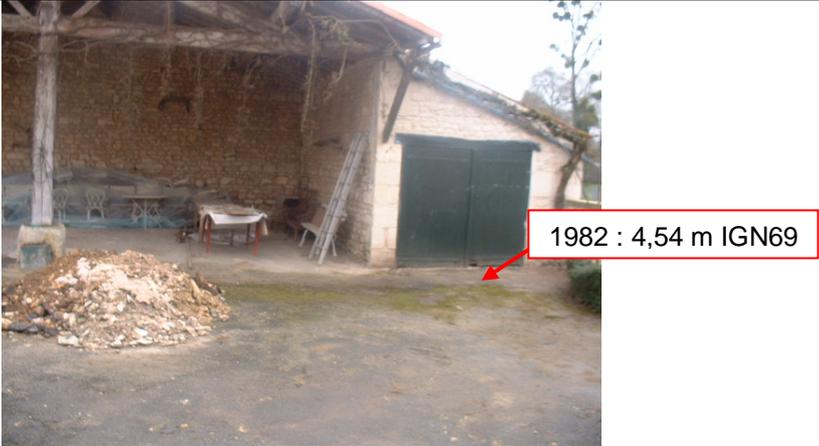
Fiche n°1			
Commune	Bords	Dates des crues	1982		
Date de l'enquête	Mars 2005	Dressé par	J.REBAUDIERES		
Situation	Lieu-dit « La Chancrière »				
Source	M. le Maire	Fiabilité du repère*	2		
Description	5 cm dans la cour devant la porte verte, de la dernière maison du lieu dit, sur la gauche en descendant vers la Charente

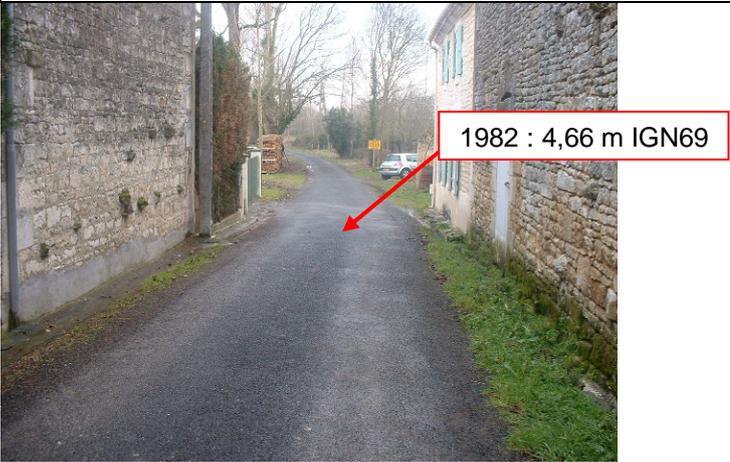
Fiche n°2			
Commune	Bords	Dates des crues	1982		
Date de l'enquête	Mars 2005	Dressé par	J.REBAUDIERES		
Situation	Lieu-dit « La Beaupinière »				
Source	M. le Maire	Fiabilité du repère*	2		
Description	Limite de l'inondation : 1 m plus bas que le poteau téléphonique, à la sortie du lieu dit vers la Charente

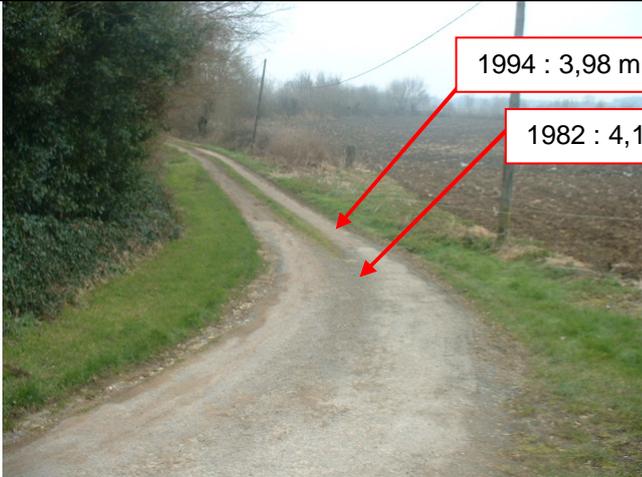
Direction Départementale de l'Équipement de la Charente-Maritime		Fiche des Plus Hautes Eaux Fiche n°3

Commune	Geay	Dates des crues	1982, 1994		
Date de l'enquête	Mars 2005	Dressé par	J.REBAUDIÈRES		
Situation	Lieu-dit « Billoteau »				
Source	Témoignage	Fiabilité du repère*	2		
Description	1982 : sur le chemin qui descend à la Charente, limite du bitume après le 1 ^{er} poteau téléphonique 1994 : 1.50 m plus bas que 1982

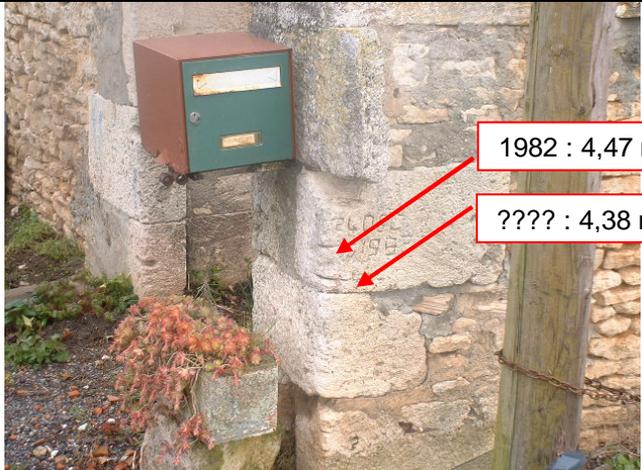
Direction Départementale de l'Équipement de la Charente-Maritime		Fiche des Plus Hautes Eaux Fiche n°4

Commune	Bords	Dates des crues	1982 et ?		
Date de l'enquête	Mars 2005	Dressé par	J.REBAUDIÈRES		
Situation	Lieu-dit « La Soubretière »				
Source	M.le Maire	Fiabilité du repère*	1		
Description	2 marques au coin de la dernière maison sur la droite, à la sortie du lieu dit vers la Charente

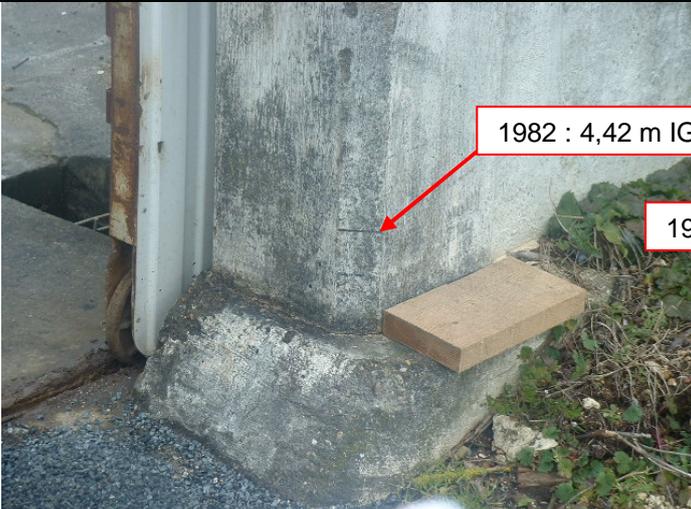
Fiche n°6			
Commune	Bords	Dates des crues	1982,1994		
Date de l'enquête	Mars 2005	Dressé par	J.REBAUDIERES		
Situation	A la sortie du bourg, le long de la D.118, vers la Charente				
Source	Marque et témoignage	Fiabilité du repère*	1		
Description	1982 : marque sur le pilier droit de l'entrée de l'usine (GC l'Artisan) 1994 : seuil du bureau à gauche de l'entrée

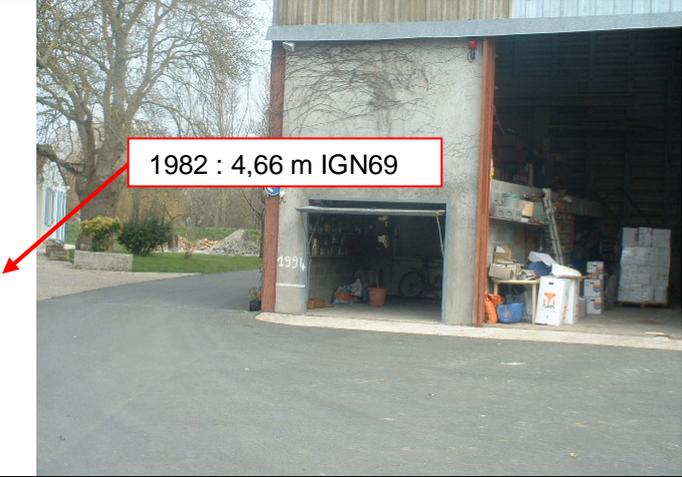
Fiche n°7			
Commune	La Vallée	Dates des crues	1982		
Date de l'enquête	Mars 2004	Dressé par	J.REBAUDIERES		
Situation	Lieu-dit « l'Houmée », usine en amont du pont de la RD.118				
Source	Témoignage	Fiabilité du repère*	2		
Description	1982 : Limite du seuil de la maison d'habitation (▲ La marque de 1994 est erronée et le niveau de 1982 est donné par l'arrivée du Freussin)

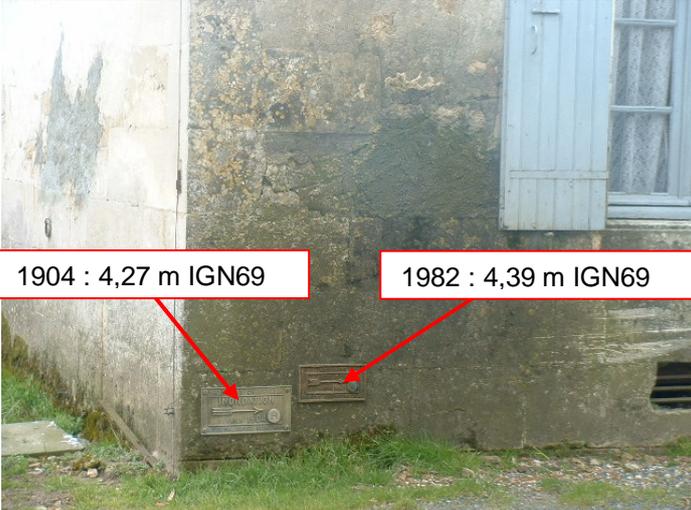
Fiche n°8			
Commune	La Vallée	Dates des crues	1982, 1904		
Date de l'enquête	Mars 2005	Dressé par	J.REBAUDIERES		
Situation	Sur la D.118, rive gauche, dernière maison sur la droite avant le pont				
Source	Repères de crue	Fiabilité du repère*	1		
Description	Repères de crue, en face de la rue du Canal

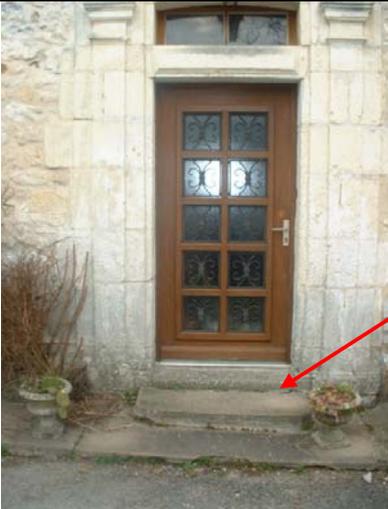
Direction Départementale de l'Équipement de la Charente-Maritime		Fiche des Plus Hautes Eaux Fiche n°9

Commune	La Vallée	Dates des crues	1994 ?		
Date de l'enquête	Mars 2005	Dressé par	J.REBAUDIÈRES		
Situation	Au N°10 de la rue du Canal				
Source	Témoignage	Fiabilité du repère*	2		
Description	Au seuil, niveau de la 1 ^{ère} pierre

<div style="border: 1px solid red; padding: 2px; display: inline-block;">1994 : 4,20 m IGN69</div>

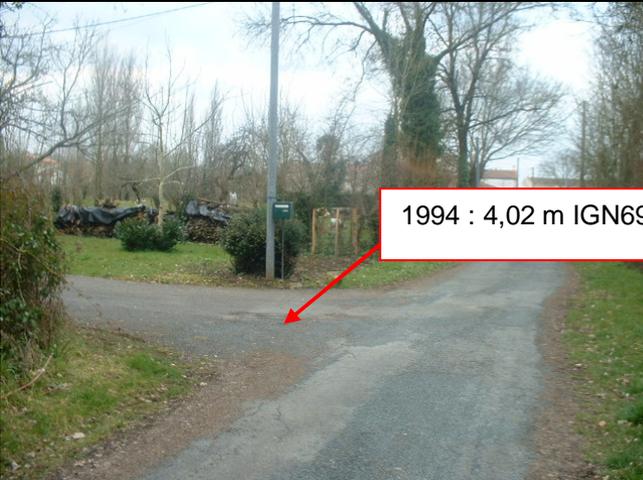
Direction Départementale de l'Équipement de la Charente-Maritime		Fiche des Plus Hautes Eaux Fiche n°10

Commune	La Vallée	Dates des crues	1994		
Date de l'enquête	Mars 2005	Dressé par	J.REBAUDIÈRES		
Situation	Lieu-dit « Les Grands Maisons »				
Source	Témoignage	Fiabilité du repère*	2		
Description	Au niveau de la boîte aux lettres, dans un chemin qui va vers la Charente

<div style="border: 1px solid red; padding: 2px; display: inline-block;">1994 : 4,02 m IGN69</div>

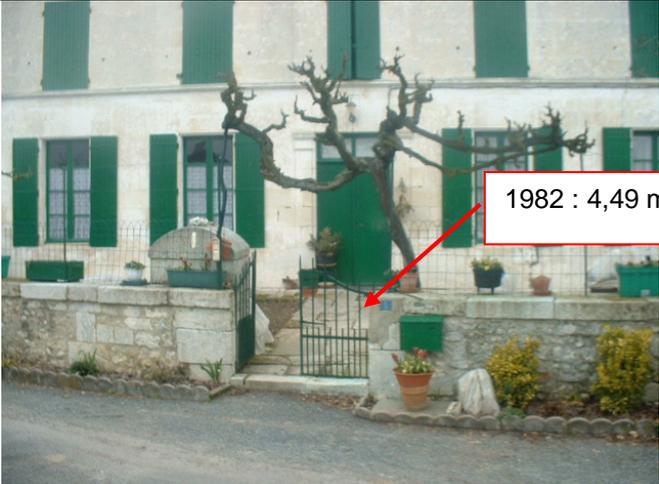
Fiche n°11			
Commune	La Vallée	Dates des crues	1982		
Date de l'enquête	Mars 2005	Dressé par	J.REBAUDIERES		
Situation	Lieu-dit « Les Grands Maisons », n°5, rue des Bambous				
Source	Témoignage	Fiabilité du repère*	2		
Description	Au niveau du plancher, à peu près au seuil de la maison

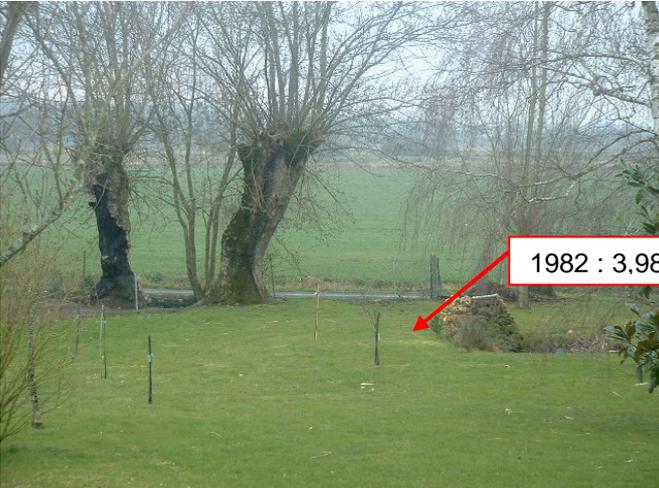
Fiche n°12			
Commune	Bords	Dates des crues	1982		
Date de l'enquête	Mars 2005	Dressé par	J.REBAUDIERES		
Situation	Lieu dit « La Viennière », au n°2				
Source	Propriétaire	Fiabilité du repère*	2		
Description	Eau montée au fond du jardin, au niveau du muret du pont

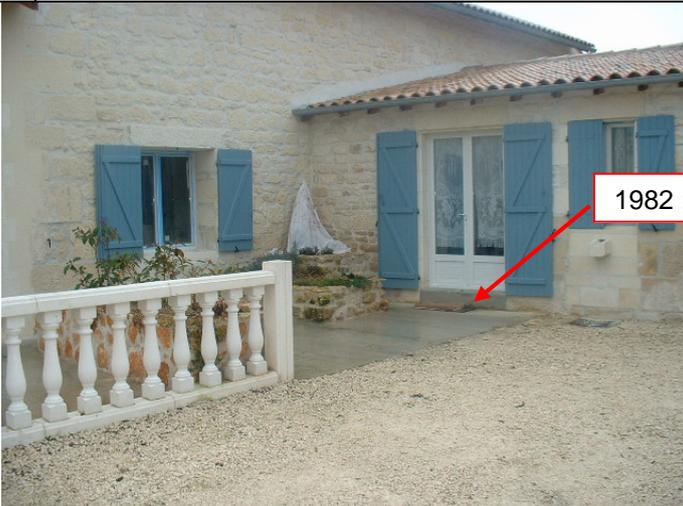
Fiche n°13			
Commune	Bords	Dates des crues	1982		
Date de l'enquête	Mars 2005	Dressé par	J.REBAUDIERES		
Situation	Lieu-dit « Le Péré du Carillon »				
Source	Propriétaire	Fiabilité du repère*	2		
Description	Au ras de la marche d'entrée

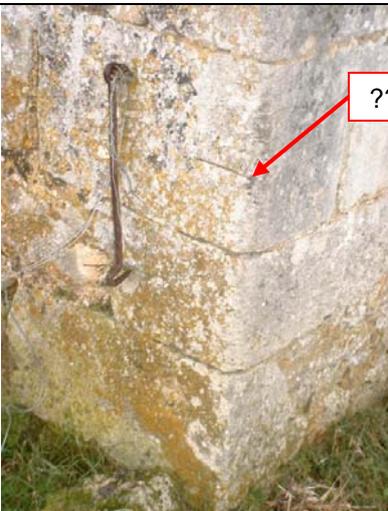
Fiche n°14			
Commune	Cabariot	Dates des crues	?		
Date de l'enquête	Mars 2005	Dressé par	J.REBAUDIERES		
Situation	Lieu-dit « Carillon »				
Source	Marque	Fiabilité du repère*	2		
Description	Marque à l'arrière d'un gîte abandonné, au fond du chemin vers la Charente

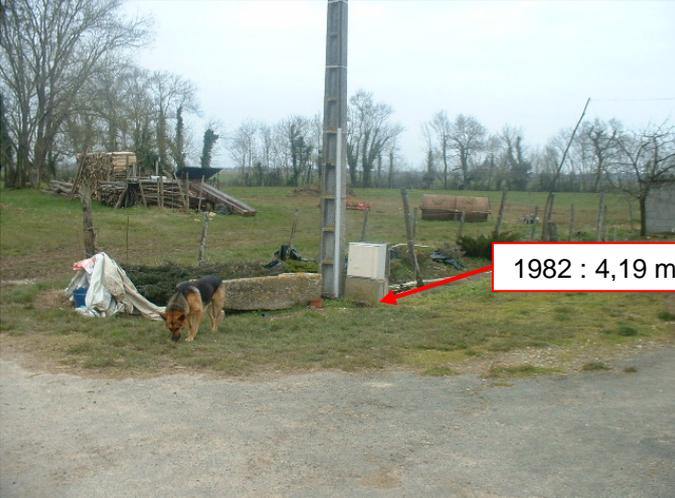
Fiche n°15			
Commune	La Vallée	Dates des crues	1982		
Date de l'enquête	Mars 2005	Dressé par	J.REBAUDIERES		
Situation	Lieu-dit « La Baronnerie »				
Source	Propriétaire	Fiabilité du repère*	1		
Description	16 cm sous le compteur EDF

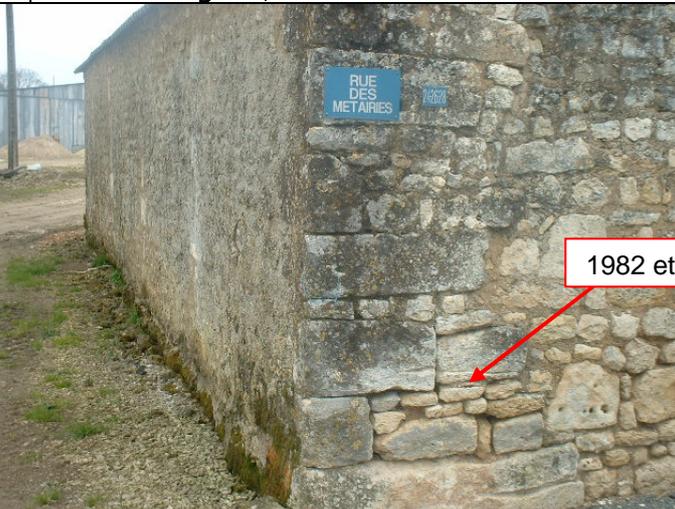
Fiche n°16			
Commune	La Vallée	Dates des crues	1982, 1994, 1904		
Date de l'enquête	Mars 2004	Dressé par	J.REBAUDIERES		
Situation	Lieu-dit « Les Métairies »				
Source	Marques	Fiabilité du repère*	1		
Description	Traces sur le bâtiment à l'angle de la rue des Métairies (1982 et 1994 sont égales)

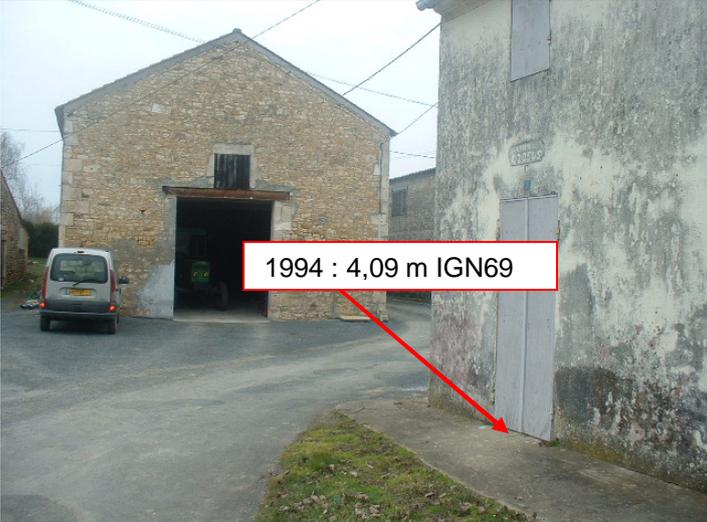
Fiche n°17			
Commune	La Vallée	Dates des crues	1994		
Date de l'enquête	Mars 2005	Dressé par	J.REBAUDIERES		
Situation	Lieu-dit « Les Louarderies »				
Source	Témoignage	Fiabilité du repère*	3		
Description	Environ 5 cm au seuil du n°2 de la rue des Loirdries, Villa Crésus

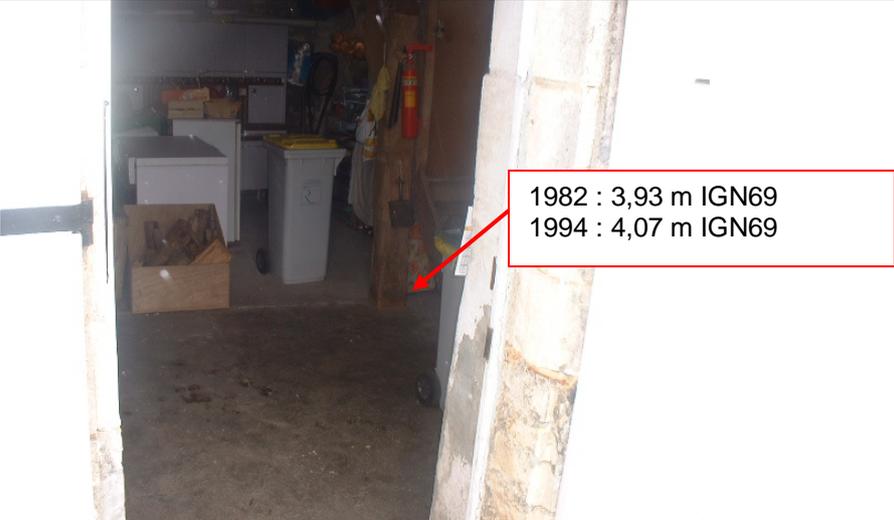
Fiche n°18			
Commune	Cabariot	Dates des crues	1982, 1994		
Date de l'enquête	Mars 2005	Dressé par	J.REBAUDIERES		
Situation	Lieu-dit « Candé »				
Source	M. Lamour	Fiabilité du repère*	1		
Description	Au n°14, traces dans la buanderie de M.Lamour

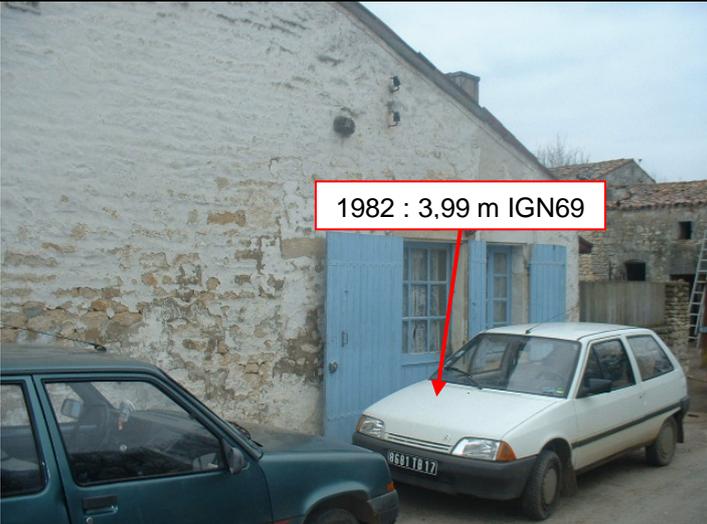
Fiche n°19			
Commune	La Vallée	Dates des crues	1982		
Date de l'enquête	Mars 2005	Dressé par	J.REBAUDIERES		
Situation	Lieu-dit « Les Riets »				
Source	Témoignage	Fiabilité du repère*	1		
Description	Au n°15, rue des Riettes, 2 cm sur le seuil d'entrée face à la route

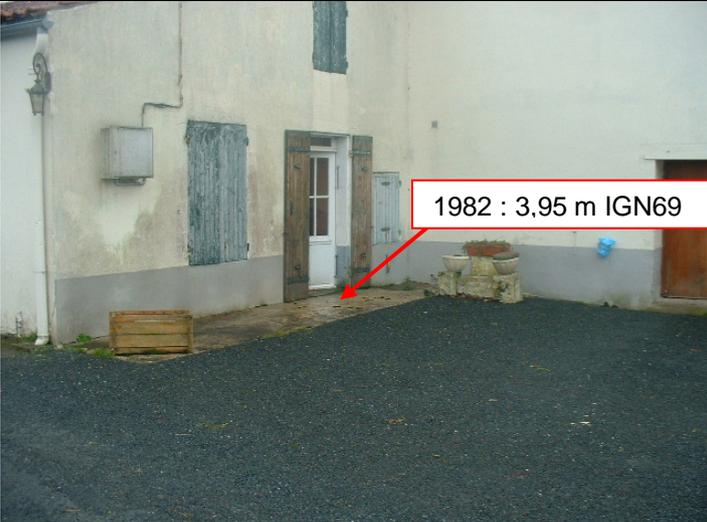
Fiche n°20			
Commune	Cabariot	Dates des crues	1982		
Date de l'enquête	Mars 2002	Dressé par	J.REBAUDIERES		
Situation	Lieu-dit « La Gachetière »				
Source	Témoignage	Fiabilité du repère*	2		
Description	Eau au niveau de la terrasse devant la maison

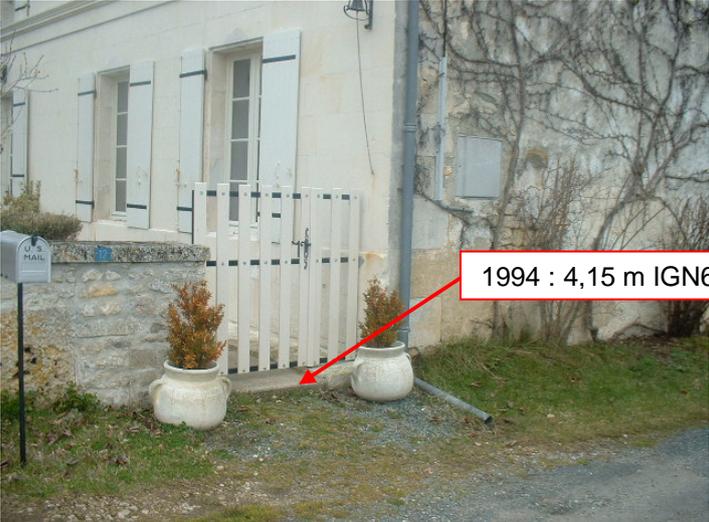
Fiche n°21			
Commune	La Vallée	Dates des crues	1994		
Date de l'enquête	Mars 2005	Dressé par	J.REBAUDIERES		
Situation	Lieu-dit « La Peuchollerie »				
Source	Témoignage	Fiabilité du repère*	2		
Description	Au n°12, eau jusqu'au ras du seuil du portail d'entrée

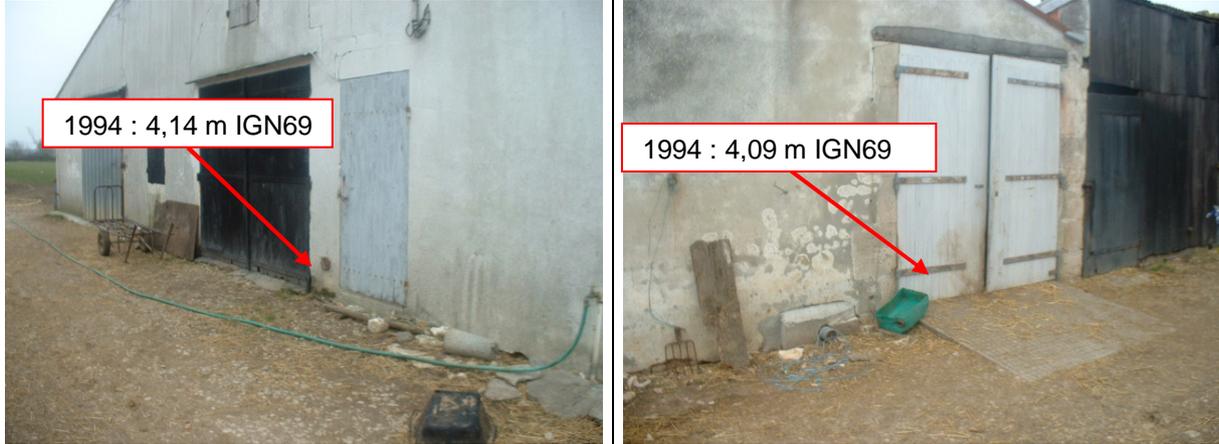
Fiche n°22			
Commune	La Vallée	Dates des crues	1994		
Date de l'enquête	Mars 2005	Dressé par	J.REBAUDIERES		
Situation	Lieu-dit « La Cabane »				
Source	Témoignage	Fiabilité du repère*	2		
Description	Le repère de nivellement baignait de 1 ou 2 cm ; niveau inférieur de la barre de la porte d'entrée de l'étable

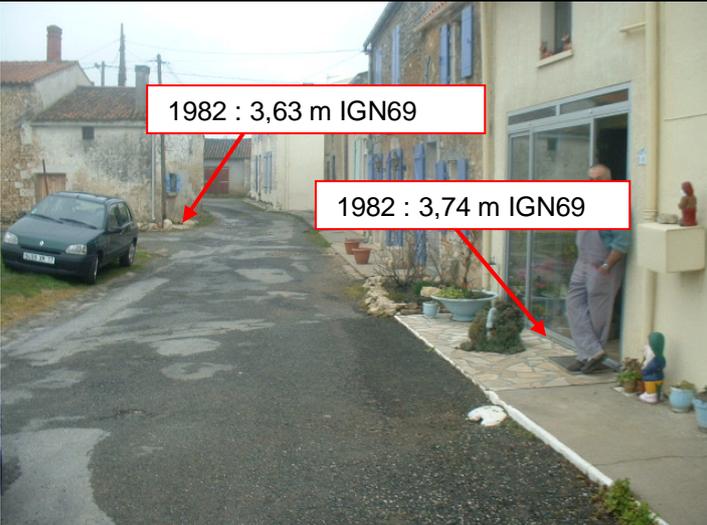
Fiche n°23			
Commune	St Hippolyte	Dates des crues	1982		
Date de l'enquête	Mars 2005	Dressé par	J.REBAUDIERES		
Situation	Lieu-dit « Les Maçons », au n°9				
Source	Témoignage	Fiabilité du repère*	1		
Description	12 cm au seuil et 0 au niveau du poteau téléphonique, sur la route

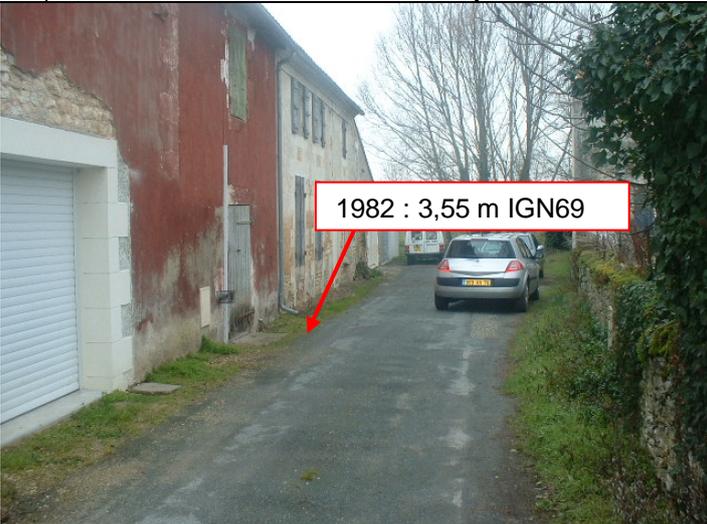
Fiche n°24			
Commune	St Hippolyte	Dates des crues	1982		
Date de l'enquête	Mars 2005	Dressé par	J.REBAUDIERES		
Situation	Lieu-dit Les Birets », Impasse des Birets				
Source	Témoignage	Fiabilité du repère*	2		
Description	Eau sur la route au niveau de la porte verte

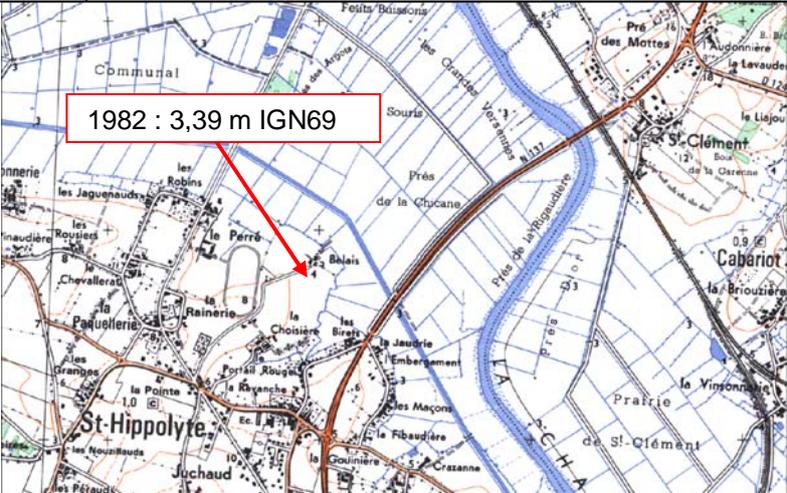
Fiche n°25			
Commune	St Hippolyte	Dates des crues	1982		
Date de l'enquête	Mars 2005	Dressé par	J.REBAUDIÈRES		
Situation	Lieu-dit « Balais »				
Source	Témoignage de l'ancien propriétaire	Fiabilité du repère*	3		
Description	Par infiltration, 5 cm dans l'étable, derrière la maison d'habitation

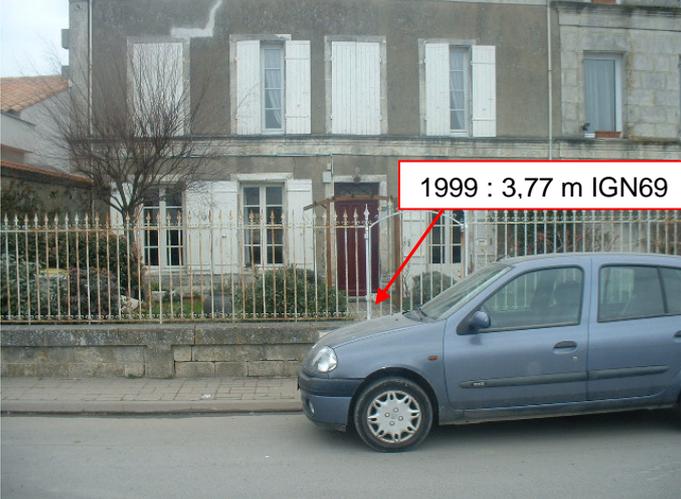
Fiche n°26			
Commune	Tonnay Charente	Dates des crues	1999		
Date de l'enquête	Mars 2005	Dressé par	J.REBAUDIÈRES		
Situation	35, Quai de la Libération				
Source	M. Roche	Fiabilité du repère*	2		
Description	40 cm au seuil de la maison

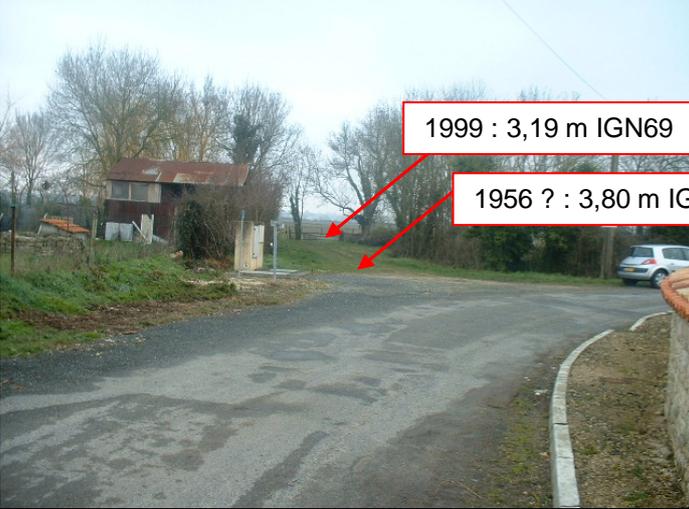
Fiche n°27			
Commune	St Hippolyte	Dates des crues	1956 ?, 1999		
Date de l'enquête	Mars 2005	Dressé par	J.REBAUDIERES		
Situation	Lieu-dit « Les Robins »				
Source	Témoignage	Fiabilité du repère*	2		
Description	1999 : au niveau de la barrière au fond du chemin ; 1956 ? : 2m avant la route

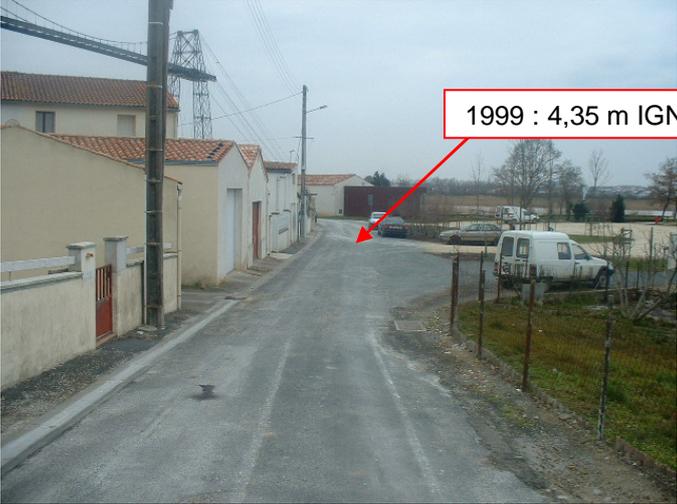
Fiche n°28			
Commune	Echillais	Dates des crues	1999		
Date de l'enquête	Mars 2005	Dressé par	J.REBAUDIERES		
Situation	31, rue du Bac				
Source	Témoignage	Fiabilité du repère*	2		
Description	Eau au niveau du portail du n°31, sur la route

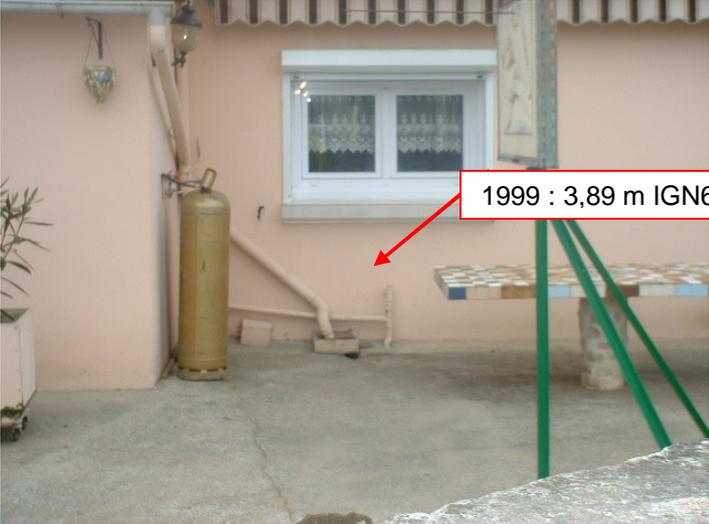
Fiche n°29			
Commune	Echillais	Dates des crues	1999		
Date de l'enquête	Mars 2005	Dressé par	J.REBAUDIERES		
Situation	n°7, rue du Bac				
Source	Témoignage	Fiabilité du repère*	2		
Description	Environ 20 cm au dessus du tuyau, et 20 cm en dessous de l'appui de fenêtre
